Interpellatie: Onderhoud van de fietspaden in Ranst

1. Oelegemsesteenweg

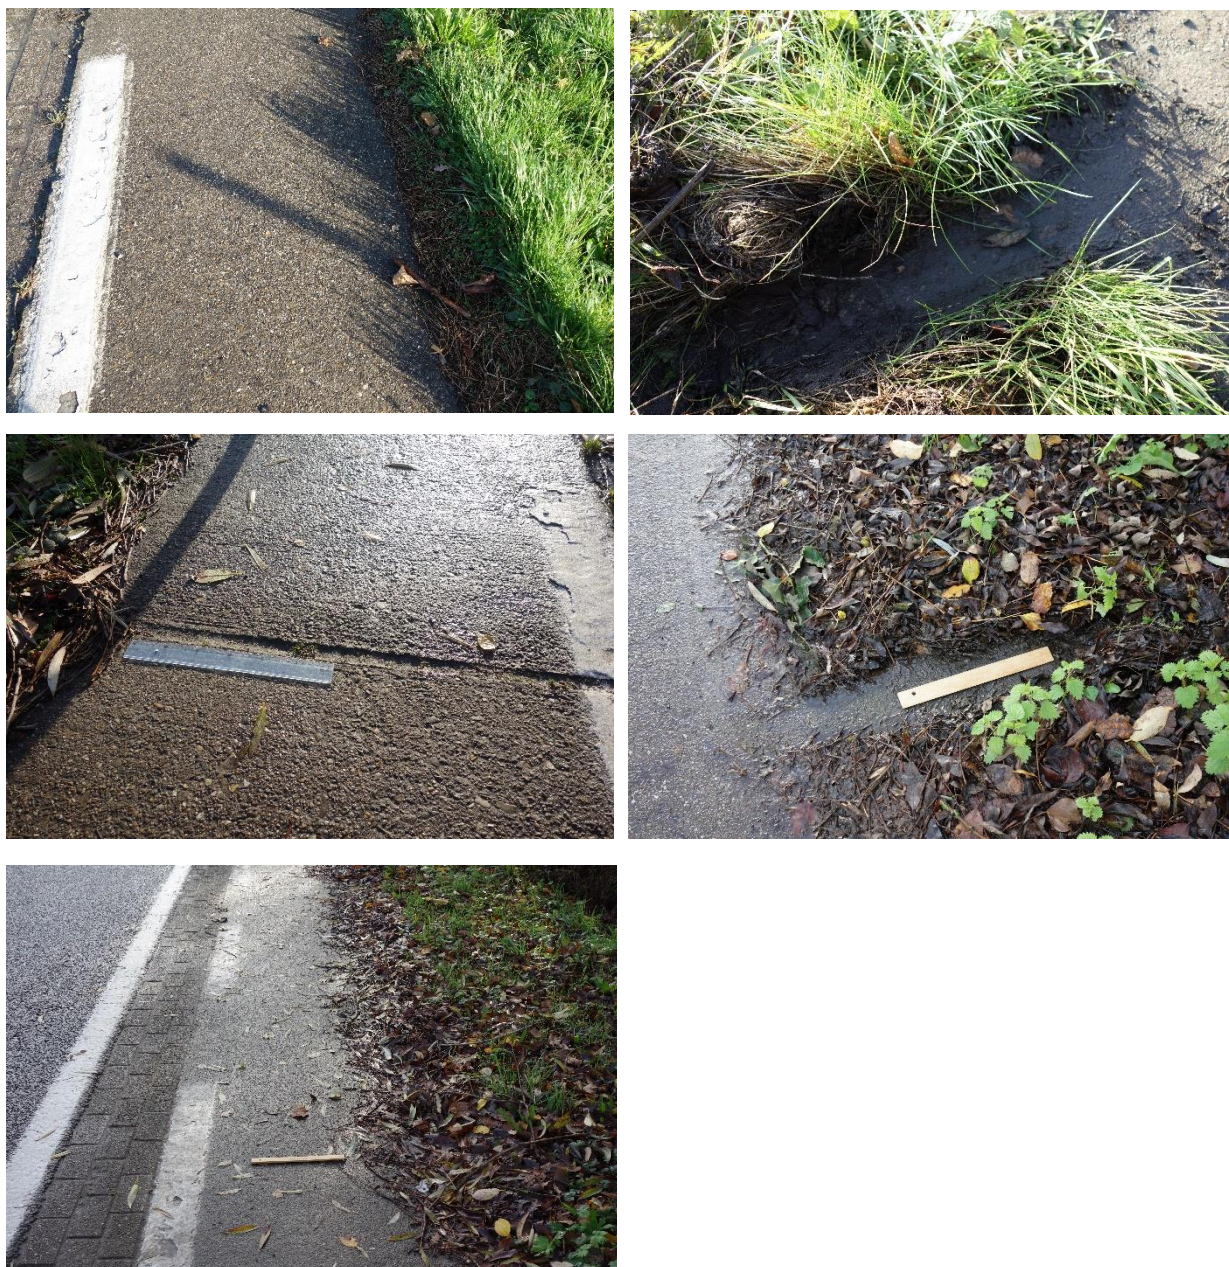
a. fietspad uit betonplaten

De oorspronkelijke breedte van 102 cm wordt gereduceerd tot 60 cm (ergste toestand) - 80-90 cm.
Oorzaak van het probleem is het niet verwijderen van vegetaties op de verhardingen.

- 1. Vegetaties op fietspaden te verwijderen (grondig snoeien van struiken en bomen die een vlotte doorstroom verhinderen, tevens mechanische verwijdering van zand- en plantenresten én regelmatig vegen)**
- 2. Deze behandeling meermaals per jaar toe te passen?**
- 3. Deze behandeling toe te passen op alle gemeentelijke fietspaden?**

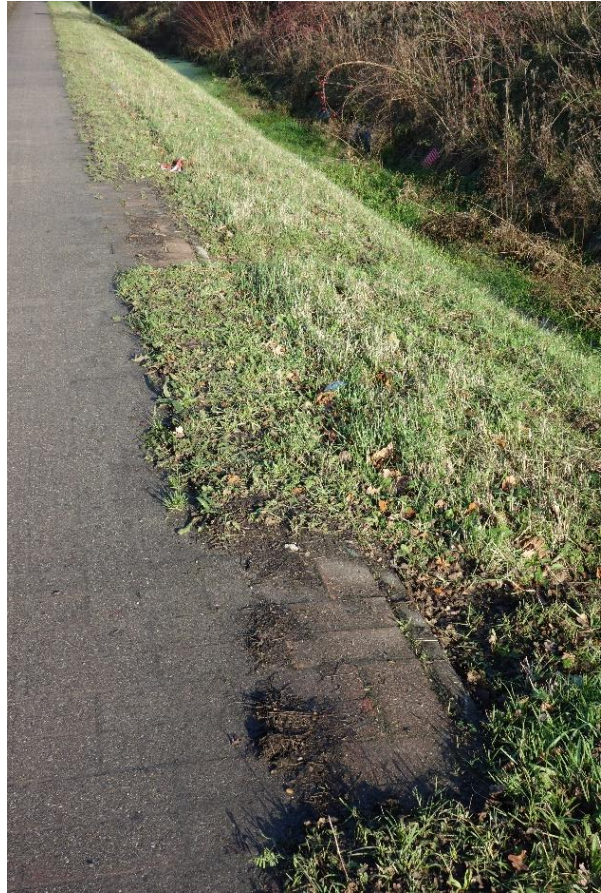
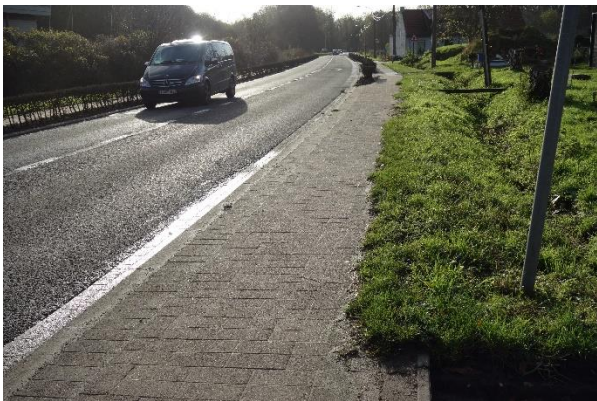
b. fietspad uit betonklinkers

De oorspronkelijke breedte van 155/180 cm wordt op vele plaatsen gereduceerd tot 125 cm. Oorzaak van het probleem is het niet verwijderen van vegetaties op de verhardingen.

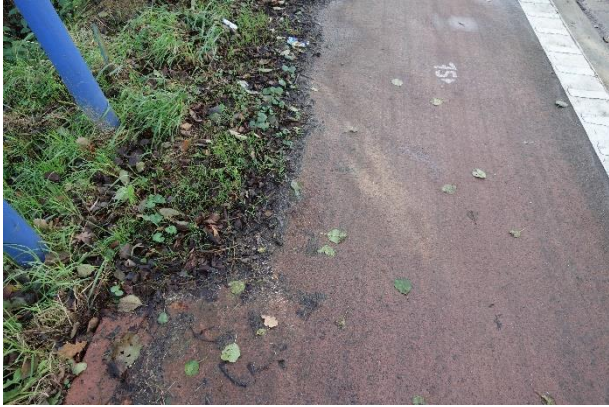
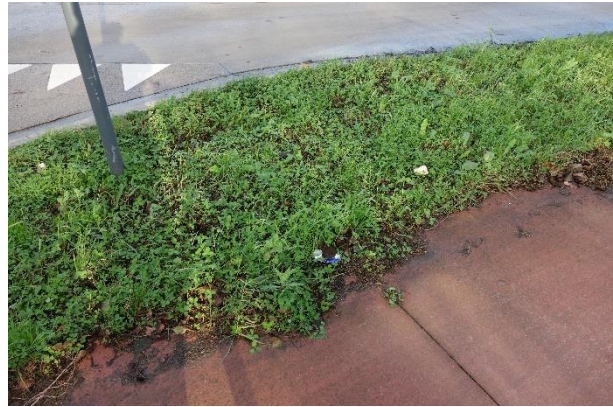
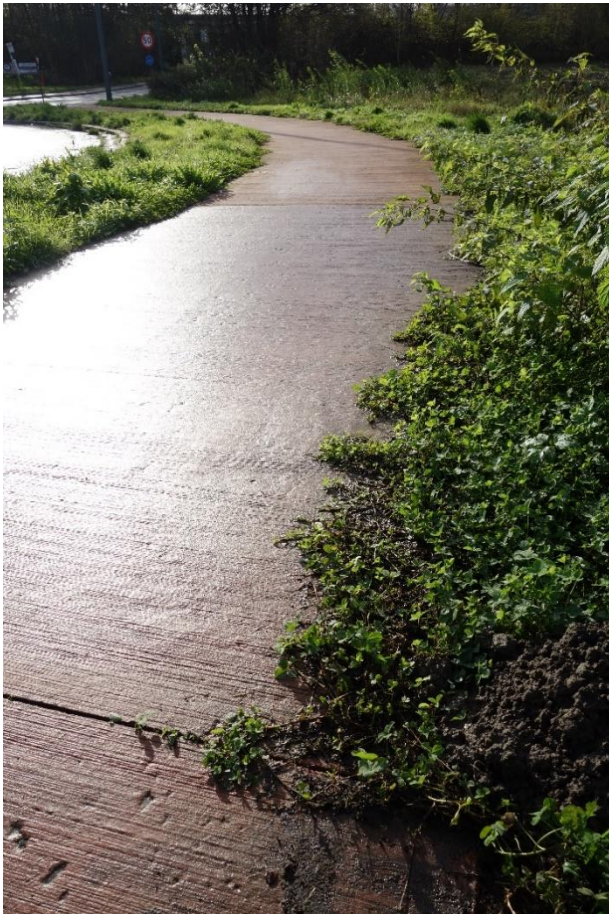
c. nieuw aangelegd fietspad rotonde Oelegem

Het fietspad aan de rotonde te Oelegem is gloednieuw.

Door een gebrek aan onderhoud is er al een stevige overgroeiing van het fietspad, zodat de oorspronkelijke breedte reeds sterk gereduceerd is.

Afgemaaid gras, bladeren, zandresten,... zorgen voor een ideale voedingsbodem voor vegetaties op de fietspaden.

Door de aanwezigheid van vegetaties op fietspaden hebben fietsers nog minder ruimte om te fietsen.

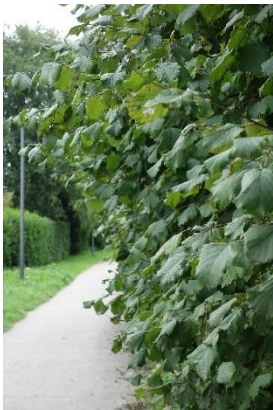
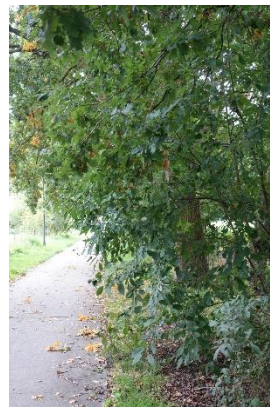
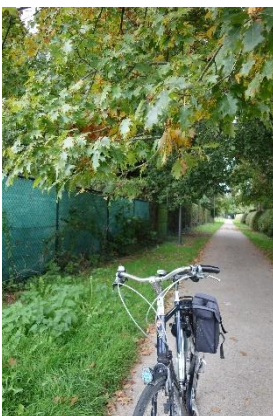
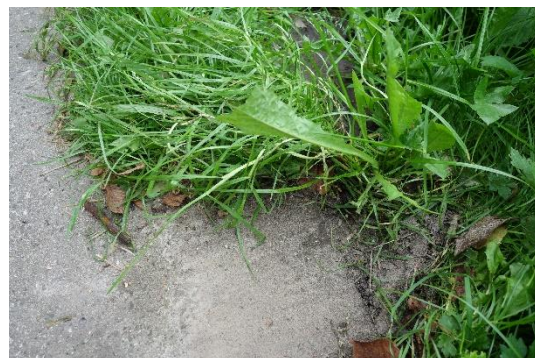
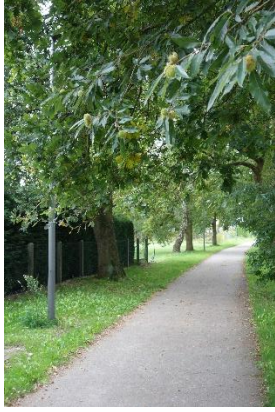
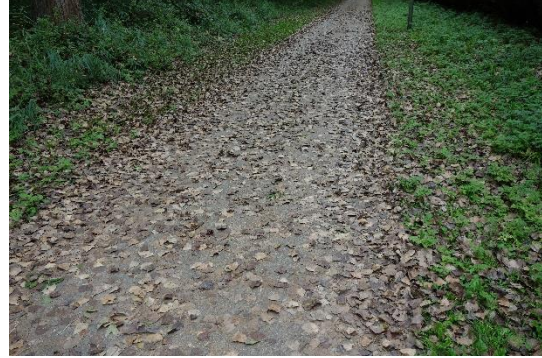
Takken van struiken/bomen zorgen ervoor dat het safifietspad smaller wordt.

Overhangende takken hangen bijzonder laag. De fietser moet zich buigen om verder te fietsen.

Zand (en begroeiing hierop) aan beide kanten van het fietspad zorgen voor een smaller fietspad. De oorspronkelijk breedte van het safifietspad bedraagt 2,48 m. Door verzanding is het fietspad op sommige plaatsen slechts 2,00 m breed.

Het comfortniveau voor fietsers ligt in de herfst heel wat lager dan in de zomer door de aanwezigheid van bladeren (vaak nat) en herfstvruchten.
